## 下小鳥ダム維持流量発電計画 事業性評価調査

下小鳥ダム維持流量発電計画の事業性を評価するにあたり、発電所及び水圧管路の基本設計に必要な地質データの収集を行うとともに、関連工作物の位置関係把握のための測量を実施し、開発費用算定の基礎資料とするもの。

- (1) 事業者名  
関西電力株式会社
- (2) 事業名  
下小鳥ダム維持流量発電計画 事業性評価調査
- (3) 事業期間  
平成 28 年 8 月 2 日 ~ 平成 29 年1月 31 日
- (4) 調査を実施する発電設備の概要
  - a.型式 : ダム水路式
  - b.使用水量 : 0.611m<sup>3</sup>/s
  - c.有効落差 : 100.13m
  - d.出力 : 468kW

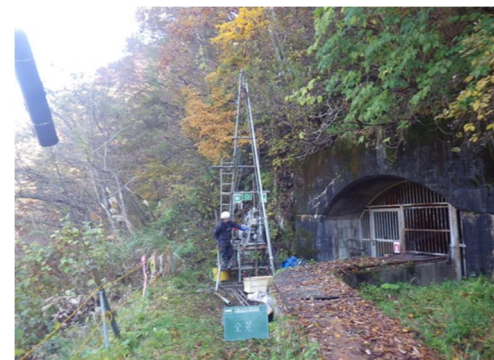
図-2 地質調査状況

ボーリング調査箇所は水圧鉄管予定ルート上にて 2 箇所、発電所予定箇所にて 1 箇所の計 3 箇所とし、孔径 66mm のオールコアボーリングを実施した。

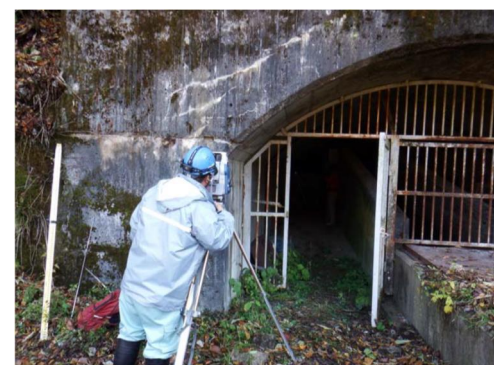
図-3 測量実施状況

発電所計画地点付近の測量を実施し、2 級基準点 2 点(計画地点対岸)と 4 級基準点 2 点(水圧管路始点付近)を得た。
