## 白水川小水力発電所事業性評価調査事業

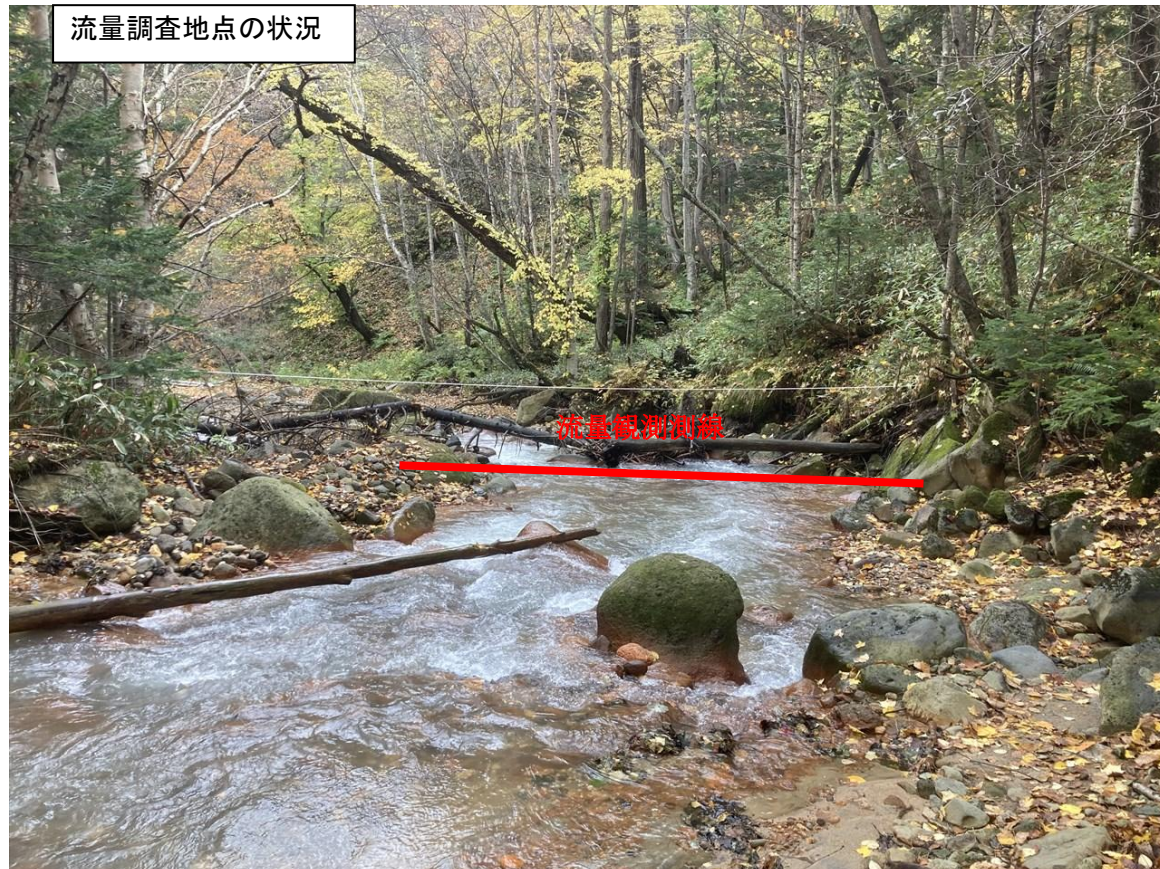
- ① 流量調査  
令和6年6月に1回の流量調査を取水予定地点付近で行った。流速については電磁流速計を用いて測定を行った。
- ② 地質調査  
水力発電施設計画地ならびにその周辺を対象に文献調査及び現地調査を実施した。
- ③ 事業性評価  
発電量計算に用いる近傍流量観測所(忠別ダム地点)のデータを流量調査の結果を踏まえ見直し、事業性評価を行った。

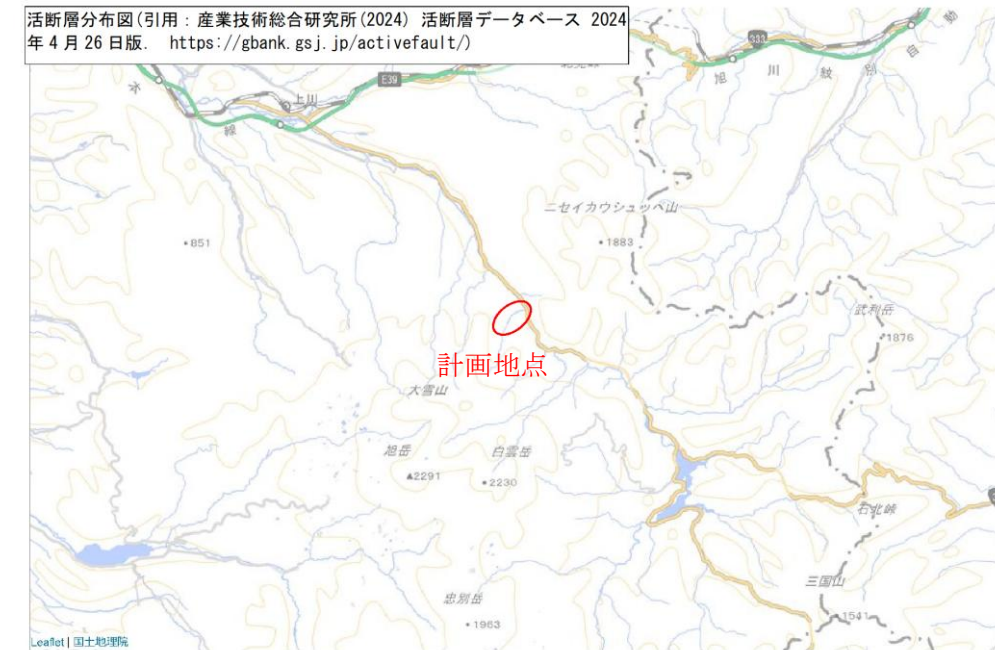
導水ルートとなる林道において、落石や河川水衝部での洗堀崩壊が認められるものの、対策を行うことでリスクの発現を回避または低減させることは可能と判断される。また、既往文献において、周辺に把握される活断層はないものの、取水施設～導水ルートの左岸斜面に大規模な地すべり地形が抽出されている。この地形は現地での露岩状況より安山岩のブロック状溶岩の端部と考えられ、事業の進捗に対して致命的となる顕著な地質事象はないものと判断される。
